UNIVERSIDADE DO PLANALTO CATARINENSE
DEPARTAMENTO DE ENGENHARIA CIVIL

**RELATÓRIO DE ESTÁGIO SUPERVISIONADO DE CONCLUSÃO DO
CURSO DE ENGENHARIA CIVIL: APLICAÇÃO DE TEORIAS DE
CONTROLE DE OBRAS DIRETAMENTE NO CANTEIRO**

LAGES (SC)
ANO 2012

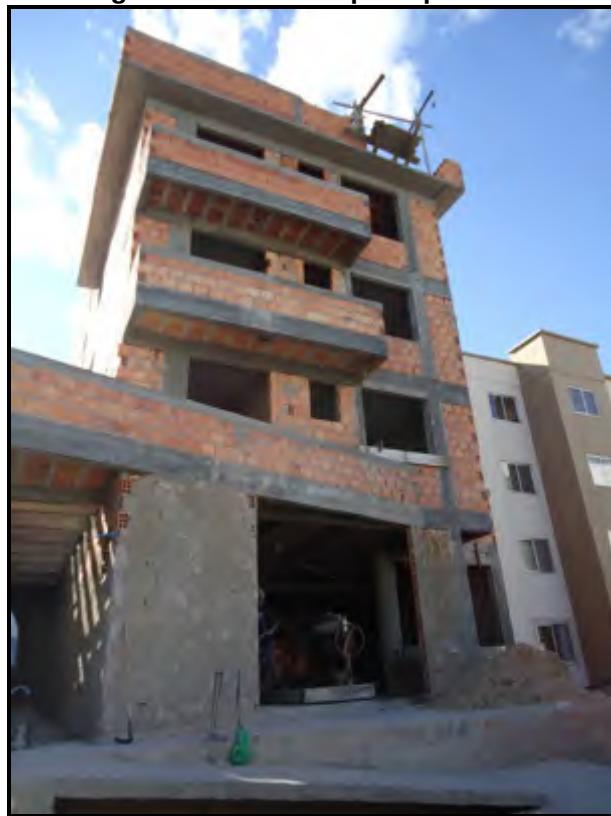
Fotografia 1 – Fachada principal da obra

O empreendimento escolhido pra realização do estágio consiste de um edifício padrão normal de uso residencial e comercial com dez apartamentos, sendo um duplex entre o quarto e quinto pavimentos, uma sala comercial no térreo e garagem no subsolo. O mesmo foi erguido com estrutura de concreto armado utilizando tijolos cerâmicos vazados para vedação e divisão do esqueleto (Foto 1).

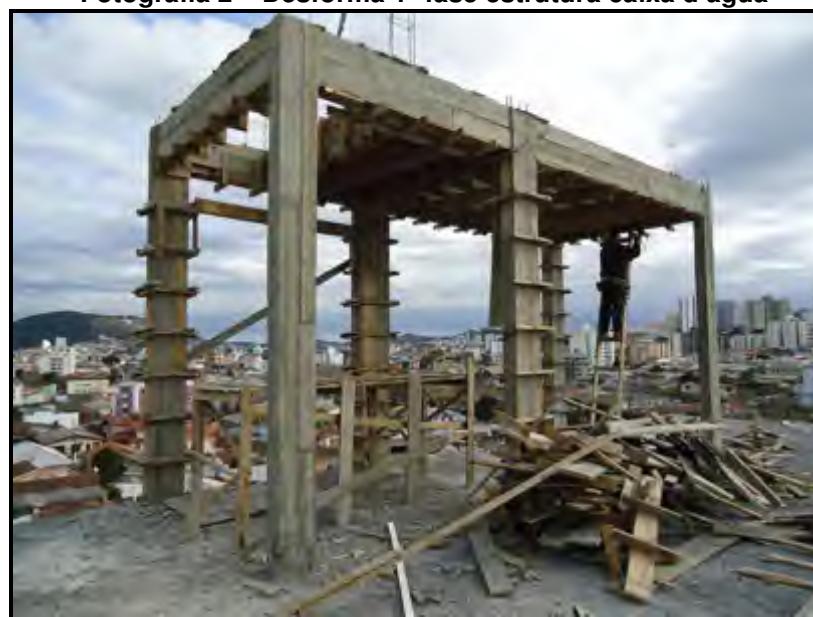
Fotografia 2 – Desforma 1^a fase estrutura caixa d'água

A obra foi acompanhada durante três meses de estágio supervisionado, sendo que no início encontrava-se na fase final da estrutura, não tendo sido concluído à segunda fase da armação da caixa d'água (Fotografia 2) e a alvenaria de vedação da mesma.

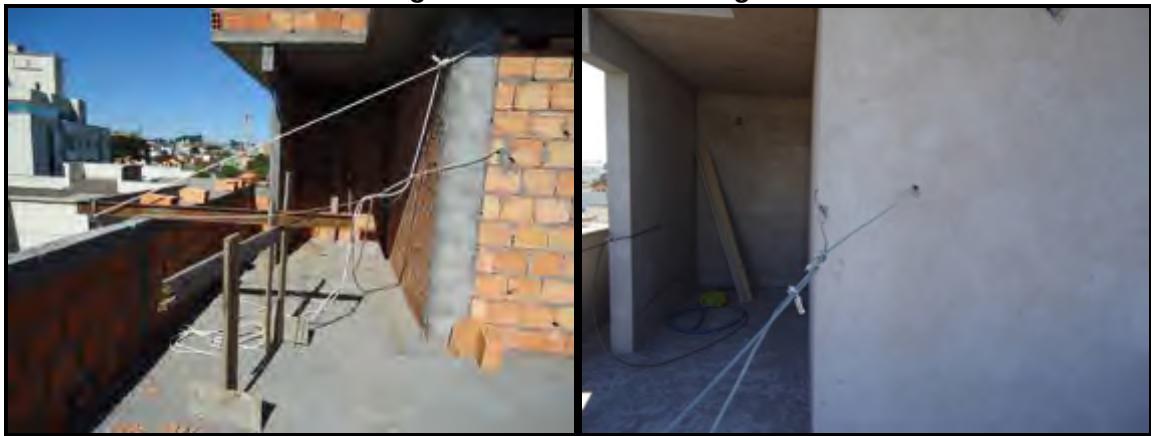
Fotografia 5 – Cabo de ancoragem

necessário ao posicionamento e a fixação dos apoios (Fotografia 5) do equipamento.

Além do desperdício de material acarretado pela quebra de tijolos cerâmicos das paredes para passagem dos cabos de sustentação do equipamento e das cordas de segurança dos trabalhadores foram necessários furos nas lajes para sustentação dos braços de sustentação do equipamento.

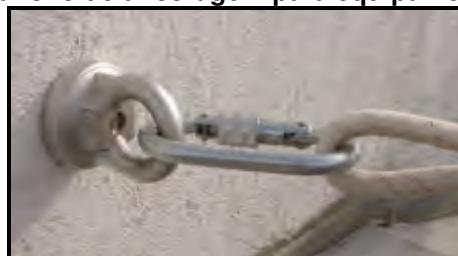
Fotografia 7 - Gancho de ancoragem para equipamento e segurança

Uma alternativa eficiente para ancoragem do equipamento e segurança do pessoal pode ser visualizada através de ganchos chumbados na estrutura de concreto (Fotografia 7) e são indicados como boa opção para a função que se destinam se observarmos a facilidade operacional que oferece o sistema e o grau de garantia para as equipes que farão uso dos mesmos podendo, serem utilizados também para futuras manutenções, limpeza de fachadas e repinturas.

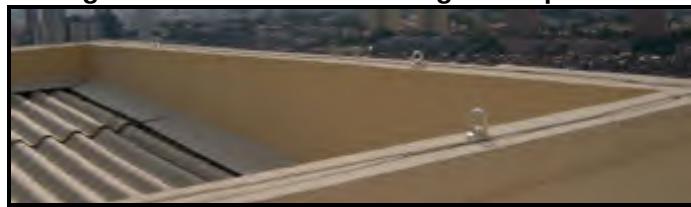
Fotografia 8 - Sistema de ancoragem em platibanda

Ao observarmos a instalação de ganchos em uma edificação (Fotografia 8) nota-se a qualidade de acabamento através de elementos discretos e integrados a estrutura proporcionados por algo previamente projetado.

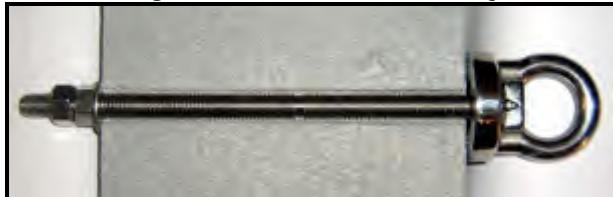
Fotografia 9 - Gancho transfixação

A fixação dos ganchos para ancoragem pode ser feita nos elementos de concreto armado da estrutura, lajes, vigas e pilares e são encontrados em três modos de fixação, dois mecânicos podendo ter auxílio químico e um modelo unicamente com fixação química (Fotografia 11). O modelo (Fotografia 10) duplo de transfixação tem a vantagem de poder ser utilizado para sustentação do equipamento e segurança visto a capacidade de carga. O gancho de transfixação simples (Fotografia 9) é uma boa alternativa para estruturas de caixa d'água e platibandas de telhado quando se aplica deixando a extremidade oposta ao gancho escondida.

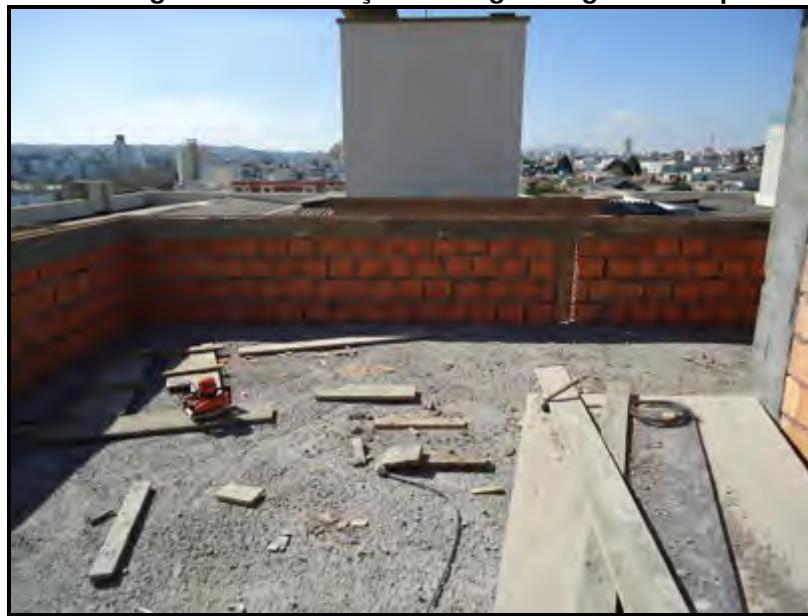
Fotografia 12 - Produção das vigas do guarda corpo

Neste contexto, ainda podemos elencar outro fator que veio interferir de forma negativa no andamento dos serviços de reboco externo. Pois, mesmo disponibilizando de um equipamento adequado, os pedreiros designados para o serviço tiveram que aguardar a confecção das platibandas e das vigas de guarda corpo do terraço (Fotografia 12), para instalar de modo correto e seguro (Figura 1) o equipamento adquirido.

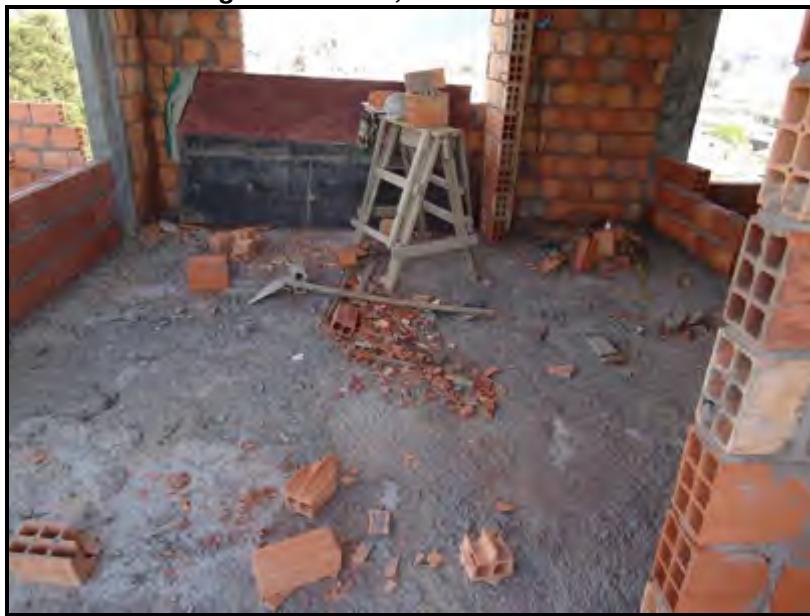
Fotografia 14 - EPI, ferramenta e entulho.

Através deste relatório, podemos visualizar a situação de desordem e descuido com ferramentas e EPI's, assim como, o material fragmentado descartado espalhado pela obra (Fotografia 14). Contudo, é importante salientar que a obra conta com espaço determinado para guardar as ferramentas e os equipamentos de segurança individual, já o entulho deve ser recolhido e devidamente descartado.

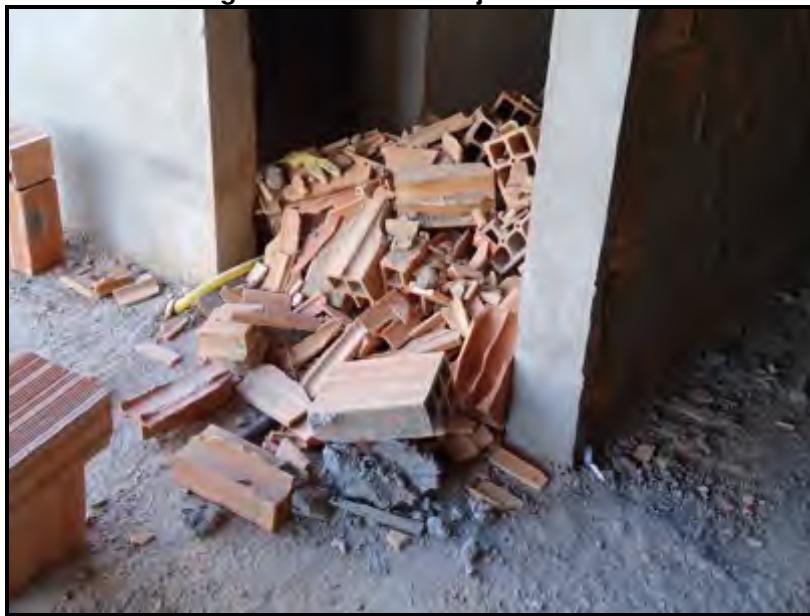
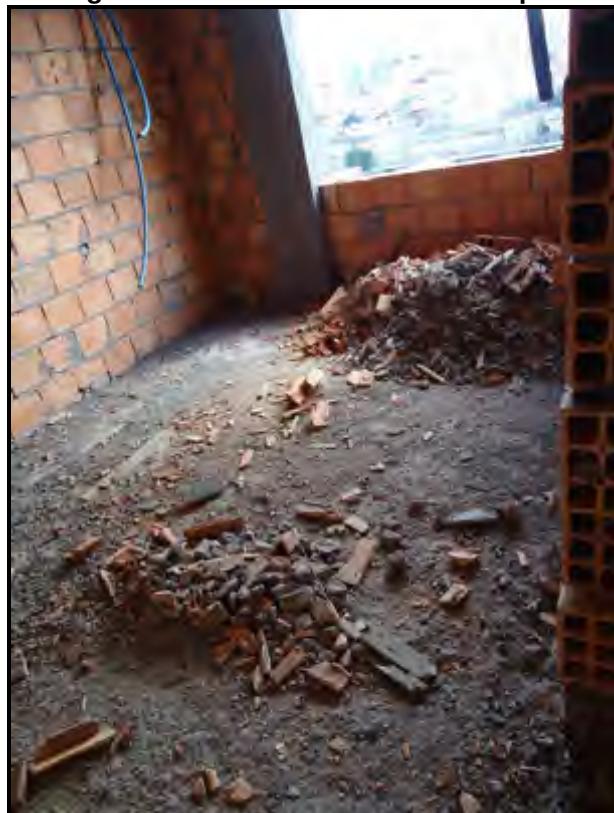
Observou-se, durante o andamento da obra, uma quantidade significativa de tijolos cerâmicos quebrados, devido às más condições de transporte e manuseio, fator este, decorrente da falta de comprometimento da equipe e controle dos processos. Tal situação produz perda considerável de material e geração de entulho desnecessário o que, para a empresa com número relevante de obras em execução sugere níveis realmente prejudiciais ao caixa da organização e ao meio ambiente (Fotografias 15 e 16).

Fotografia 15 - Entulho tijolos cerâmicos

Fotografia 16 - Entulho em local inadequado

Com relação a estas perdas e desorganização pode-se dizer também, que o local de trabalho fica ainda mais perigoso, uma vez que, ao circularem pela pelo canteiro deverão ter sua atenção redobrada a fim de evitar um tropeço, ou pisar em um prego além de que atrapalhar a passagem.

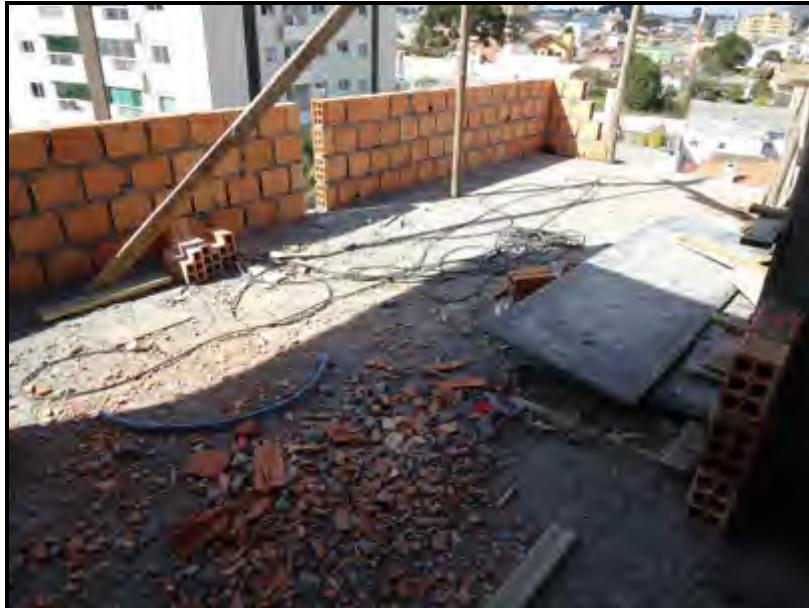
Fotografia 18 - Situação desfavorável à segurança

Também, relacionado à segurança, menciona-se atitudes de negligência por parte do pessoal do canteiro, ao notar-se uma extensão elétrica largada no chão próximo a uma área em que não há proteção contra queda (Fotografia 18), não estão zelando por sua própria segurança ou pela de terceiros.

Os fatores descritos podem ser amenizados com reuniões periódicas de integração, segurança pessoal e uso de EPI obrigatório. É possível inclusive, nestas reuniões sensibilizá-los com as graves consequências da falta de uso de EPI's na construção civil ou mesmo serem aplicadas advertências pelo falta ou descaso com o equipamento de segurança, pois, observou-se que capacetes não estão sendo utilizados e puderam ser encontrados em diversos pontos da obra (Fotografia 19) largados de qualquer maneira.

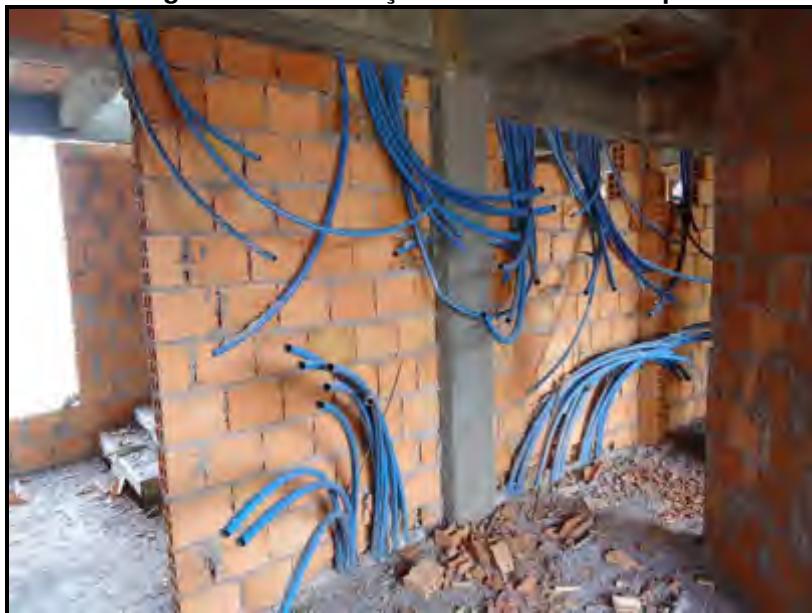
Fotografia 20 - Tubulação elétrica em lado oposto

Tudo isso, terminou dificultando a instalação das caixas de passagem, pois as paredes deverão ser quebradas e as mangueiras de passagem dos cabos cortadas e emendadas para correção do problema. Assim, o aumento dos custos é inevitável, considerando a utilização de argamassa para reparo (Fotografia 22), o tempo gasto para esse serviço e o tempo a mais que o eletricista levará passando a fiação, uma vez que, as tubulações serão emendadas comprometendo a eniação.

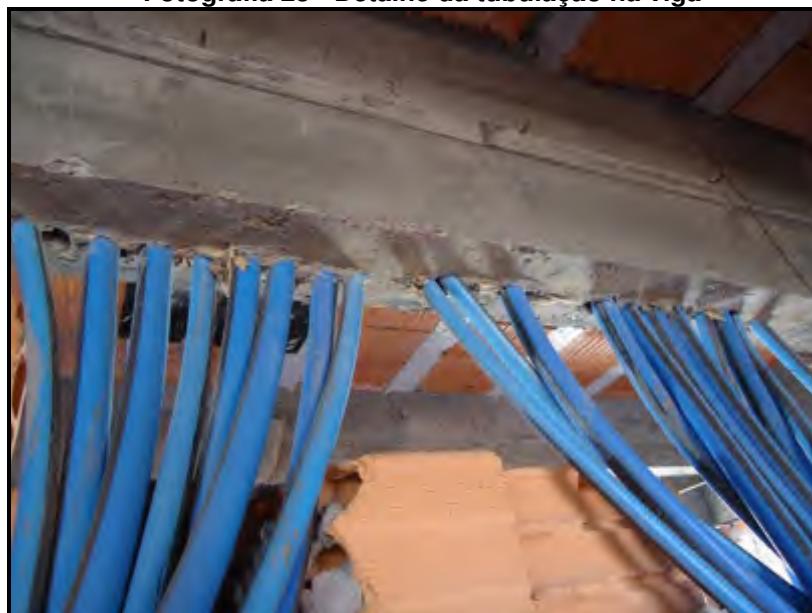
Fotografia 23 - Detalhe da tubulação na viga

O controle também é importante no cuidado com as etapas de concretagem observando-se se os elementos (pilares, vigas e lajes) estão em conformidade com os projetos, principalmente, no que diz respeito às armaduras, fixação das fôrmas e em casos específicos se haverá alguma intervenção nestes elementos (Fotografia 23).

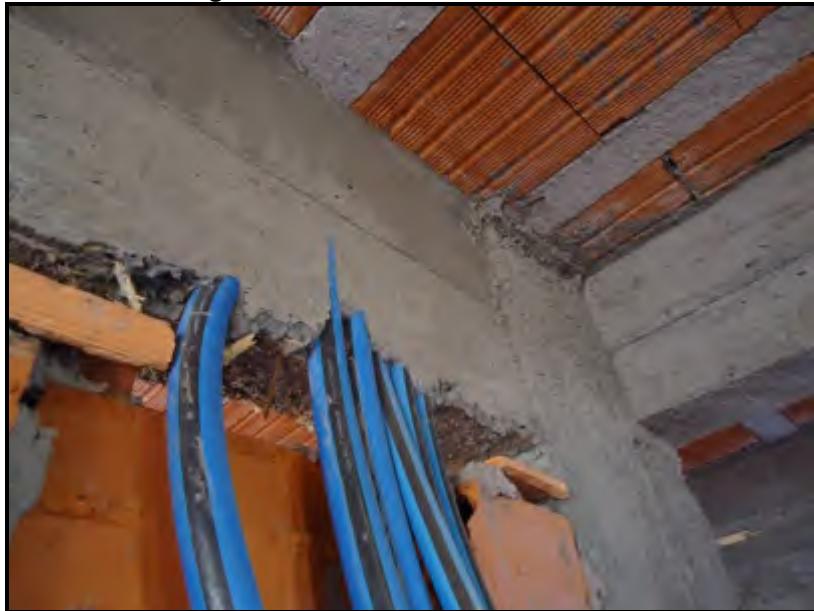
Fotografia 24 - Deslocamento de armadura

Observa-se na Fotografia 24 que a tubulação está passando lateralmente a viga, e, ao que tudo indica, não foram respeitados os espaçamentos de cobrimento da armadura instituídos em norma (ABNT NBR 6118 – 2003).

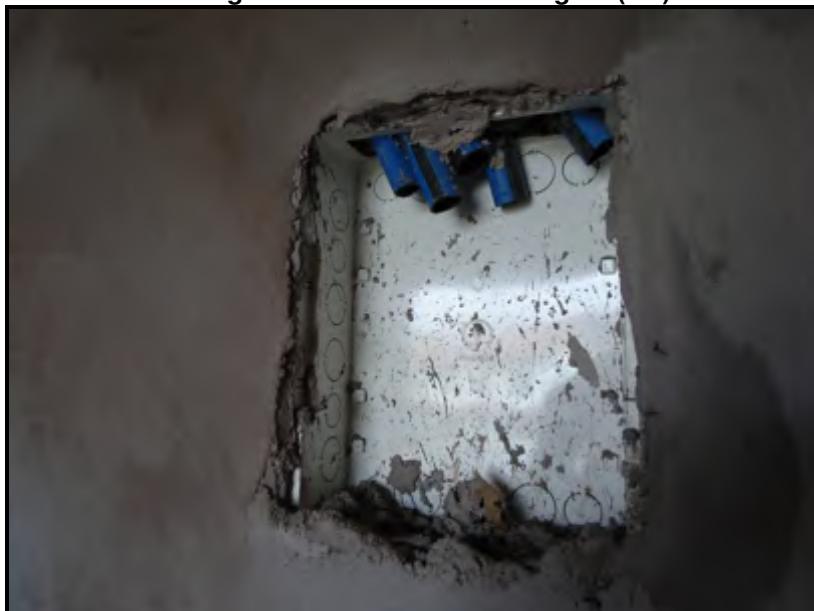
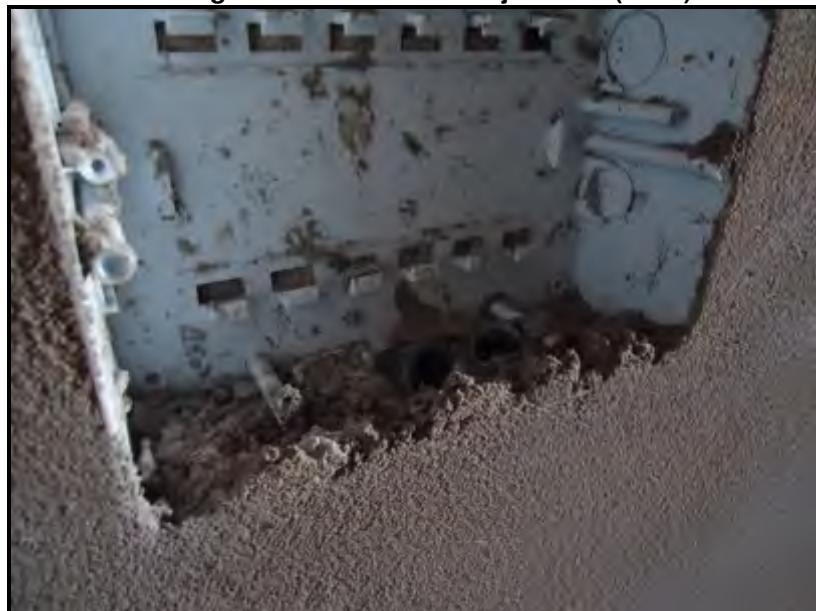
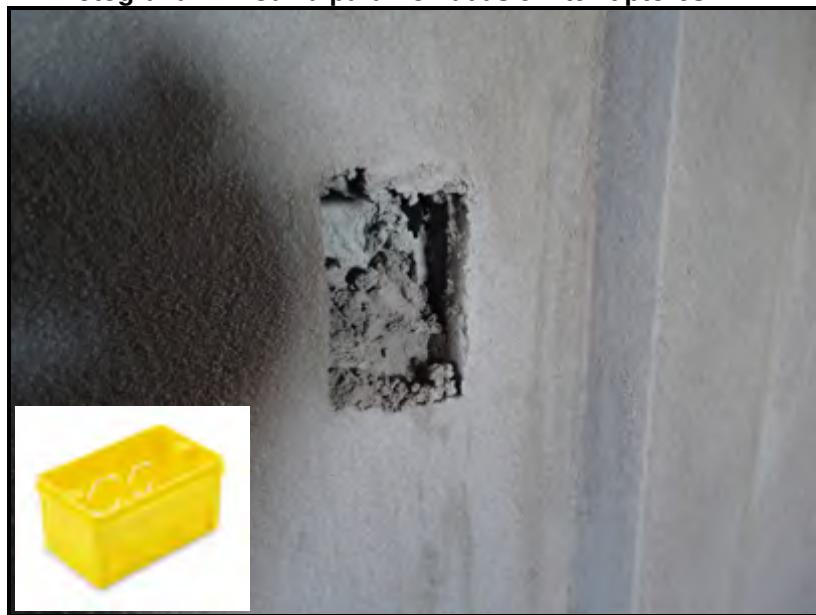
Ainda com relação às instalações elétricas, podemos apontar a falta de cuidado dos pedreiros no momento da execução da atividade de reboco interno, sujando e danificando as caixas de passagem (Fotografia 25), caixa de disjuntores CD 6 (Fotografia 26) e caixa para interruptor e tomada 4"x2" (Fotografia 27).

Fotografia 25 - Caixa de Passagem (CP)

Fotografia 26 - Caixa de Disjuntores (CD 6)

Fotografia 27 - Caixa para Tomadas e Interruptores 4"x2"

Uma solução para este problema seria adotar como procedimento da equipe responsável pelas instalações elétricas, que no momento da fixação das caixas na alvenaria, com argamassa de cimento e areia, no traço 1:3, que as mesmas sejam preenchidas com papel amassado, a fim de evitar danos e/ou entupimento das tubulações pelos serviços de revestimento com argamassa (chapisco, emboço e reboco).

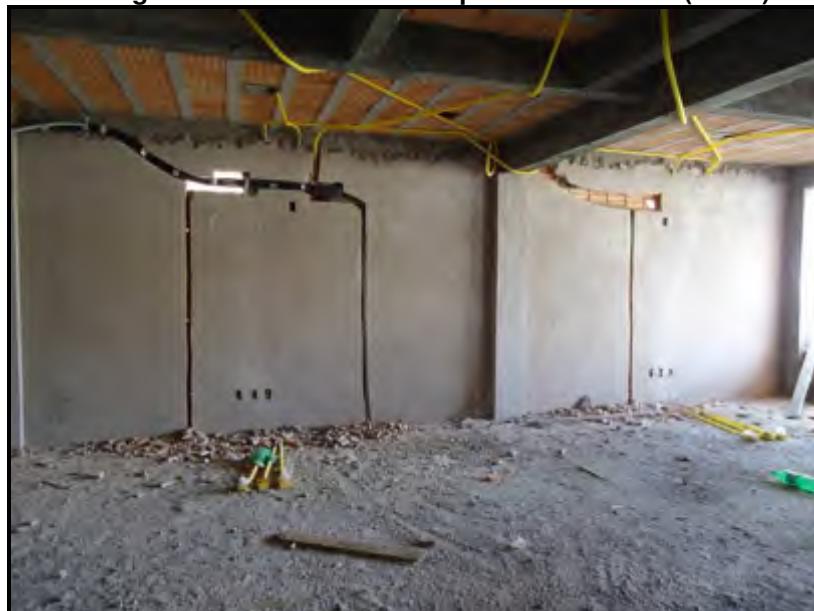
Fotografia 28 - Sala comercial pavimento térreo (antes)

internas que já possuíam reboco, e as instalações de água fria e elétrica não tinham sido concluídas, o que ocasionou retrabalho e desperdício de material (Fotografia 28). Com isso, volta-se afirmar que se este equívoco incide nas diversas obras que a empresa possui, o resultado final será negativo devido ao número de entulho gerado e horas desperdiçadas da equipe ao ter que refazer o revestimento (Fotografia 29).

Salienta-se, novamente que o objetivo principal do controle é justamente reduzir o desperdício e em alguns casos eliminá-los.

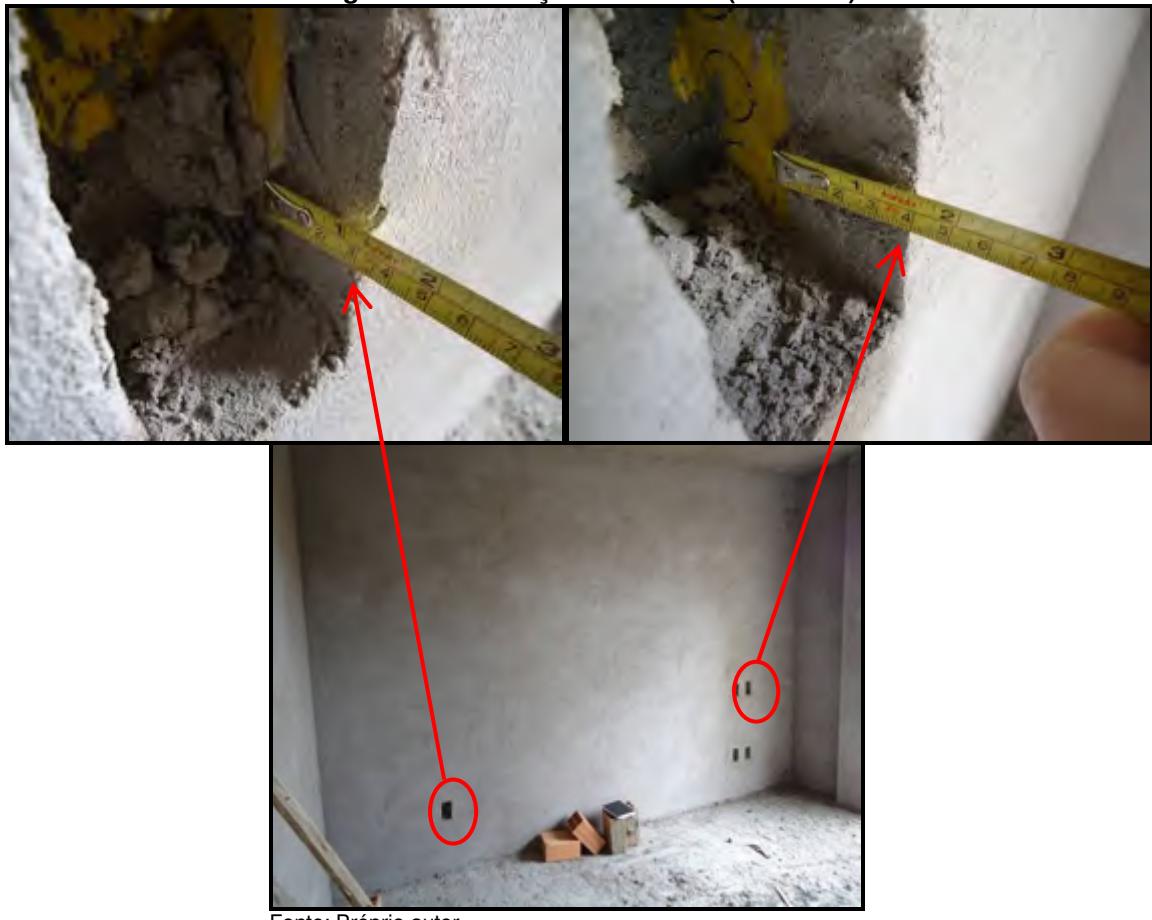
Fotografia 31 - Medição do reboco (disforme)

Em alguns pontos observou-se um engrossamento significativo do reboco (Fotografia 31) o que inclusive, dificulta a instalação dos interruptores e tomadas.

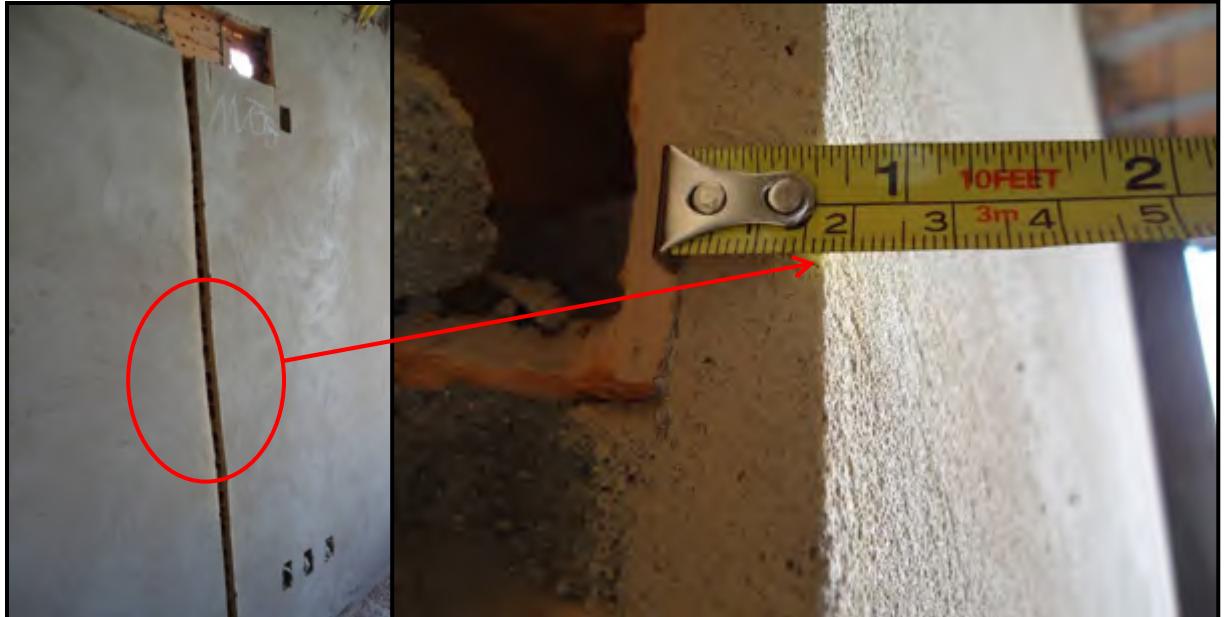
Fotografia 32 – Medição de reboco (conforme)

O detalhe observado na medição do reboco (Fotografia 32), este dentro das dimensões recomendadas teve que ser cortado para instalações de equipamentos não previstos em projeto. Paredes cortadas após reboco

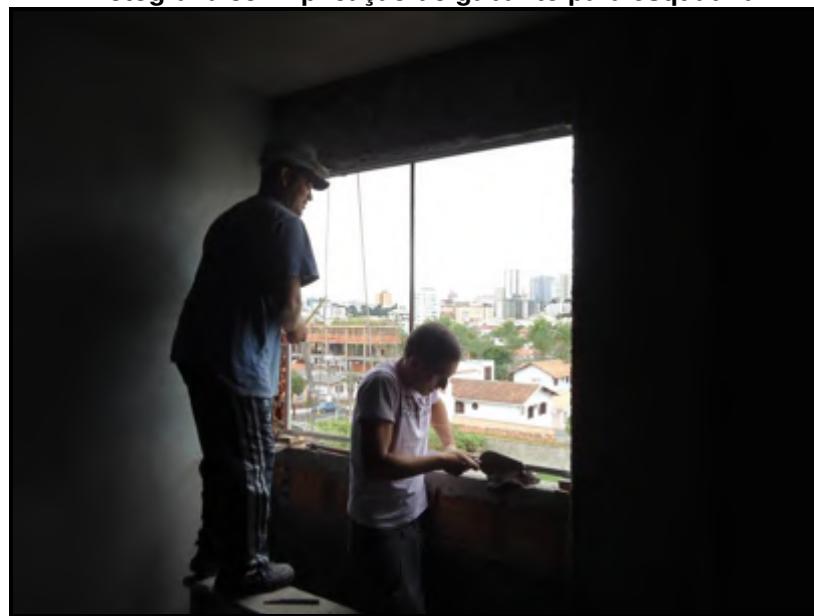
Fotografia 35 - Aplicação do gabarito para esquadria

- a. Montagem do gabarito (Fotografia 35): aplicado antes de requadrar o vão das janelas, com argamassa, nivelado e aprumado diretamente pelo pessoal da obra;
- b. Montagem da guarnição de vedação: fixadas no gabarito proporcionam estanqueidade quanto a ações do vento e da chuva executado por equipe especializada assim como para “c” e “d”;
- c. Montagem da guarnição de encosto: aplicadas entre os itens “b” e “d” aumenta a eficiência acústica e a redução das vibrações;
- d. Montagem da guarnição para os vidros: são as folhas da janela ou quadros móveis, que possuem elementos para manter o vidro afastado do metal além de vedar contra vento e chuva.

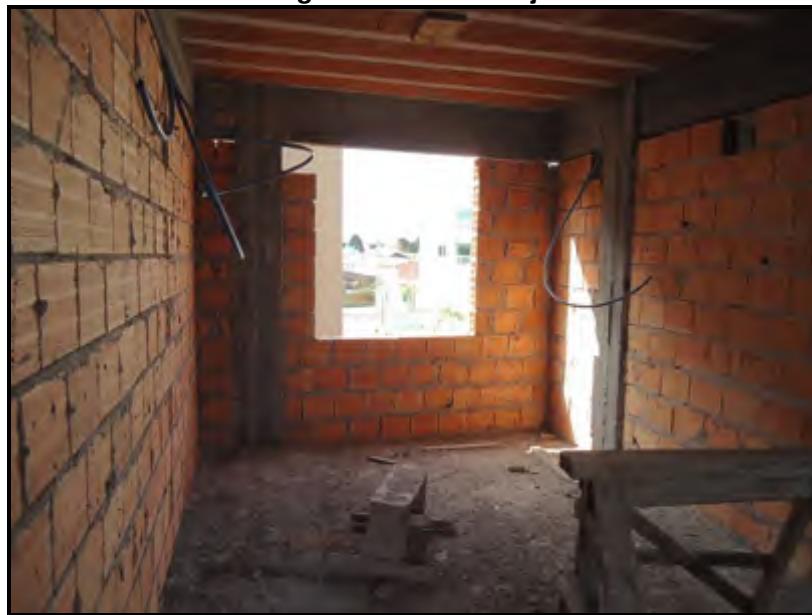
Fotografia 36 – Vão de janela

As vergas não necessitaram ser produzidas nas janelas, já que essas tiveram seus vãos projetados para terminar na parte inferior das vigas (Fotografia 36), já as contra vergas, responsáveis pela redução da patologia de fissura em 45º (Figura 6) nos cantos inferiores das janelas tornou-se uma atividade descontínua.

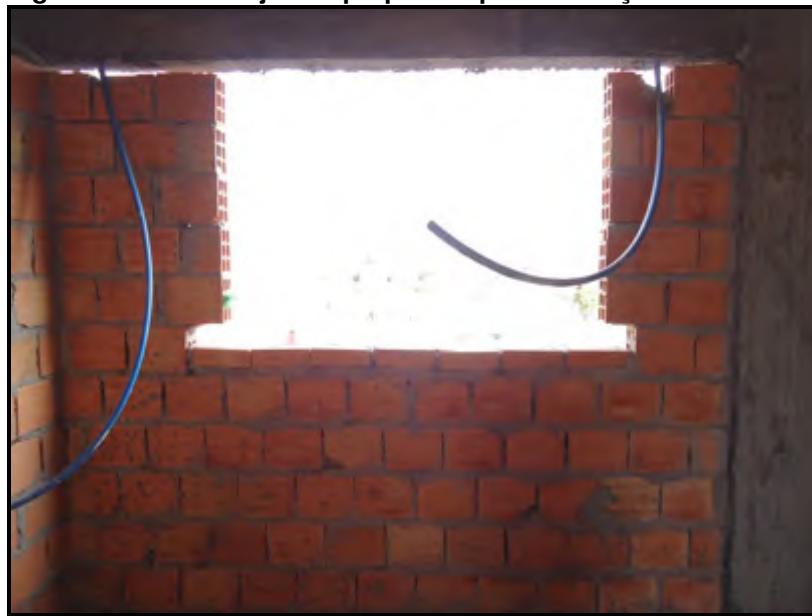
Fotografia 37 - Vão de janela preparada para execução de contra verga

Alguns vãos de janelas já estavam preparados para execução das contra vergas (Fotografia 37), facilitando os trabalhos, mas com controle dos procedimentos esta atividade não estaria incompleta comprometendo o cronograma da obra.
